# INFORME ESTRUCTURAL DEL AEROPUERTO INTERNACIONAL DE PASAJEROS VEALASCO ASTETE DEL CUZCO

**DICIEMBRE DEL 2025**

## INFORME TECNICO ESTRUCTURAL - INFRAESTRUCTURA AEROPUERTO CUZCO

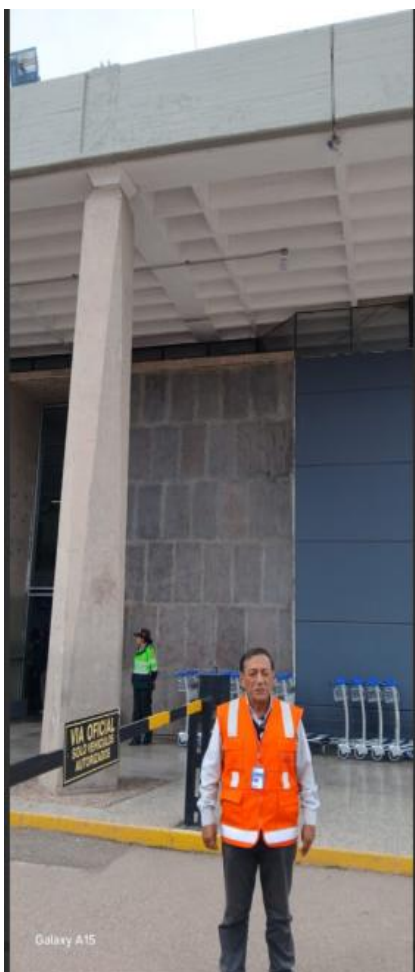
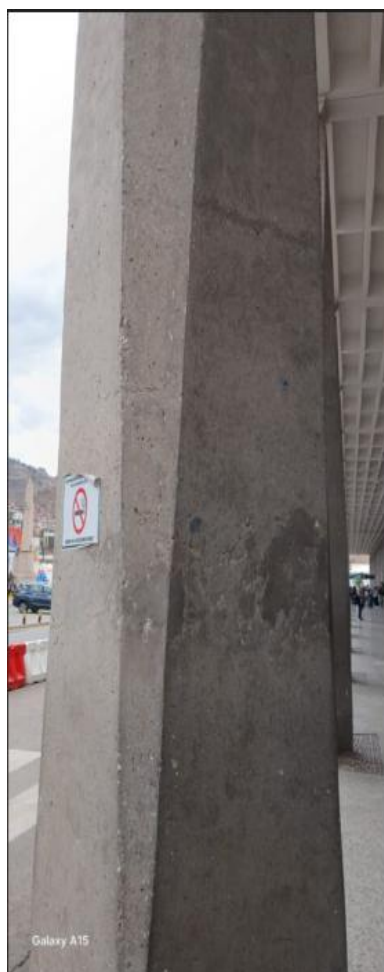
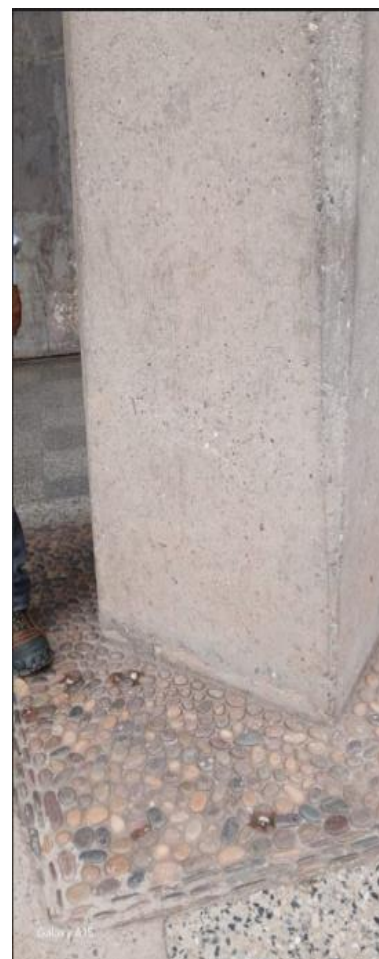
Apreciamos que las columnas perimetrales de la edificación intervenida, son de **gran altura y de sección variable** , **siendo la columna estrangulada en el encuentro con la viga** , donde solo pasa carga axial , siendo su momento cero, trabaja como una rotula permitiendo movimiento en su eje, no se visualiza fisuras por efecto de carbonatación del acero, se visualiza robustez de la columnas , si se aprecia en el encuentro piso columna desgaste del concreto por falta de mantenimiento adecuado y protección de esa sección de la erosión del agua en tiempo de lluvias.

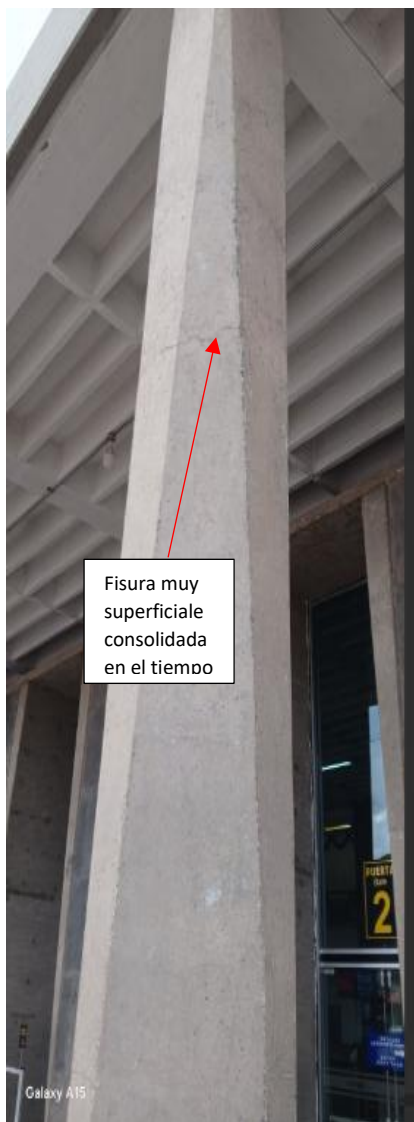
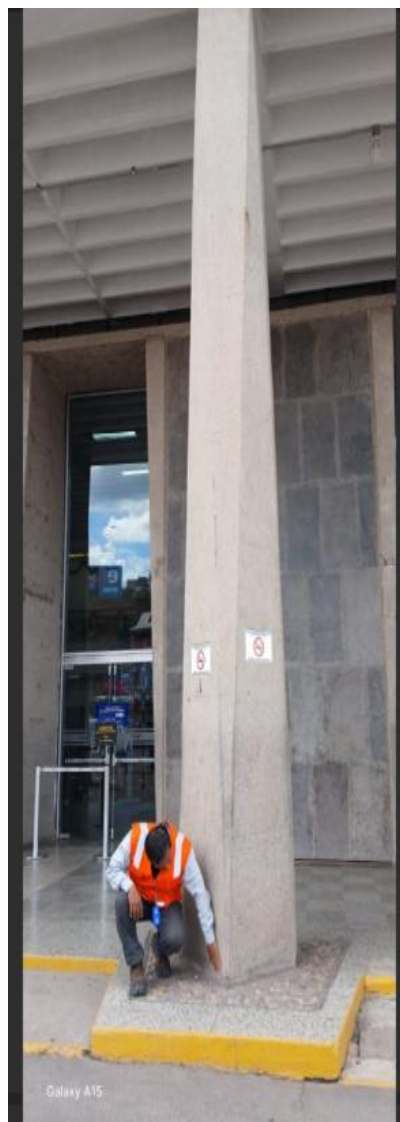
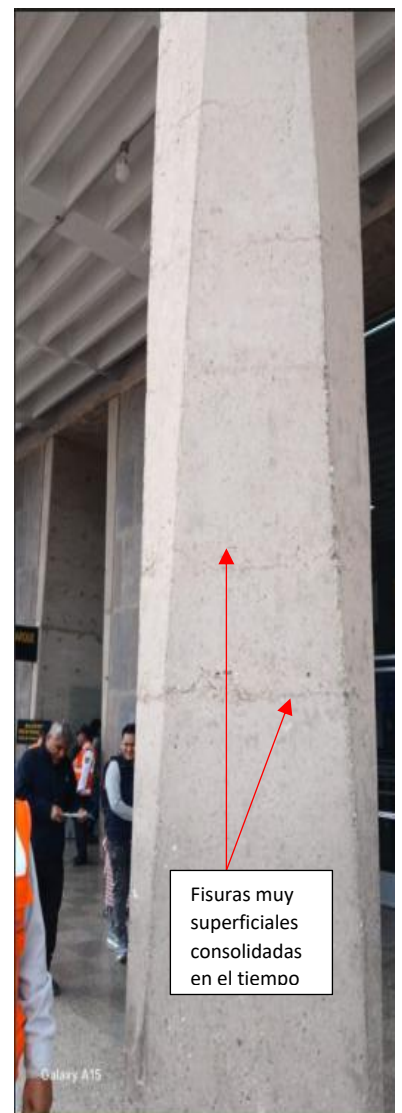
Se aprecia en las presentes vista fisuras superficiales consolidadas en el tiempo, que no han sufrido mayores daños, esto nos manifiesta que la columna en algún momento de sus funciones y probablemente en un remesón sísmico haya intentado deflectar por ser una columna Flexible, quedando esa marca como muestra de lo ocurrido. También observamos que en la base encuentro nivel de piso y columna ha sufrido degradación erosiva del agua, en tiempo de lluvias intensas, **quedando debilitado con probable exhibición del acero de la columna, lo que si no se ha podido detectar con claridad es el fenómeno de afectación y degradación del acero carbonatado, ya que el concreto si esta carbonatado al 100%.**

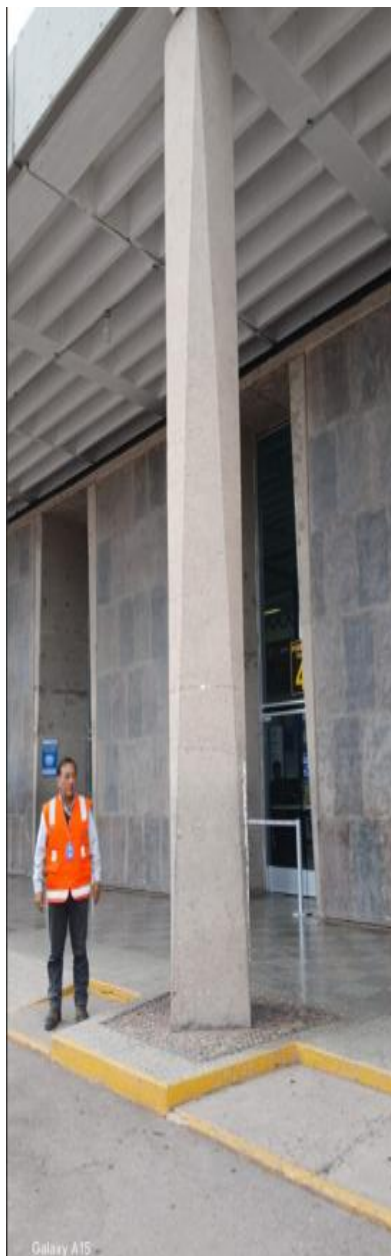
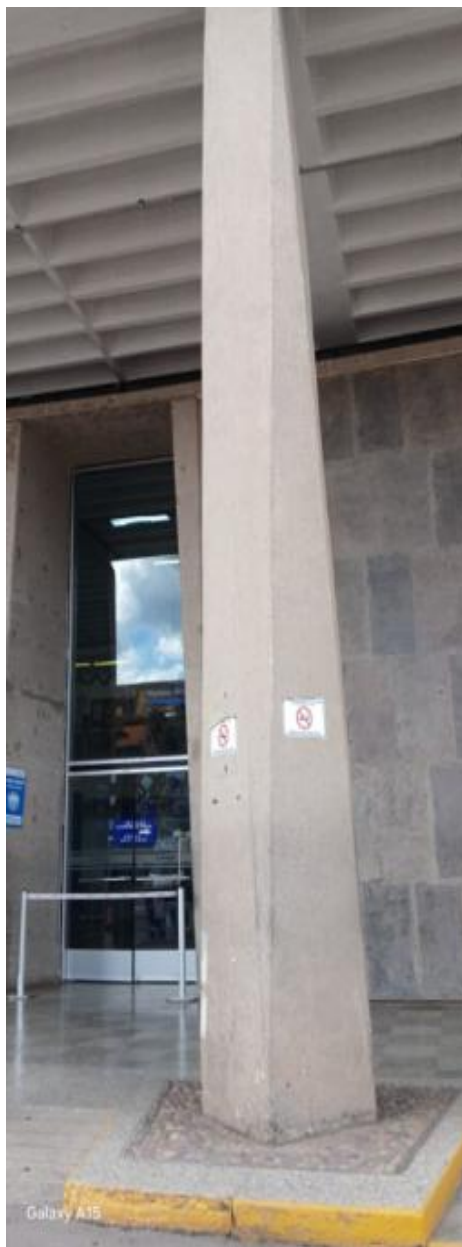
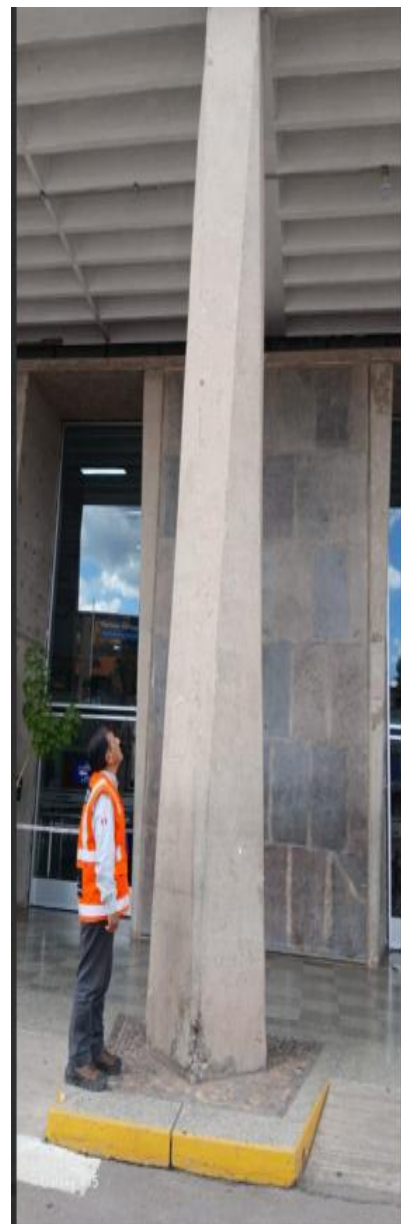
Como podemos apreciar las columnas perimetrales y de soporte del techo del aeropuerto, tienen las mismas características y los mismos efectos que las anteriores, **para este caso hay una columna que su base y encuentro con el nivel de piso terminado se ha producido una degradación del concreto y posible daño del acero, por falta de mantenimiento y recubrimiento adicional.**

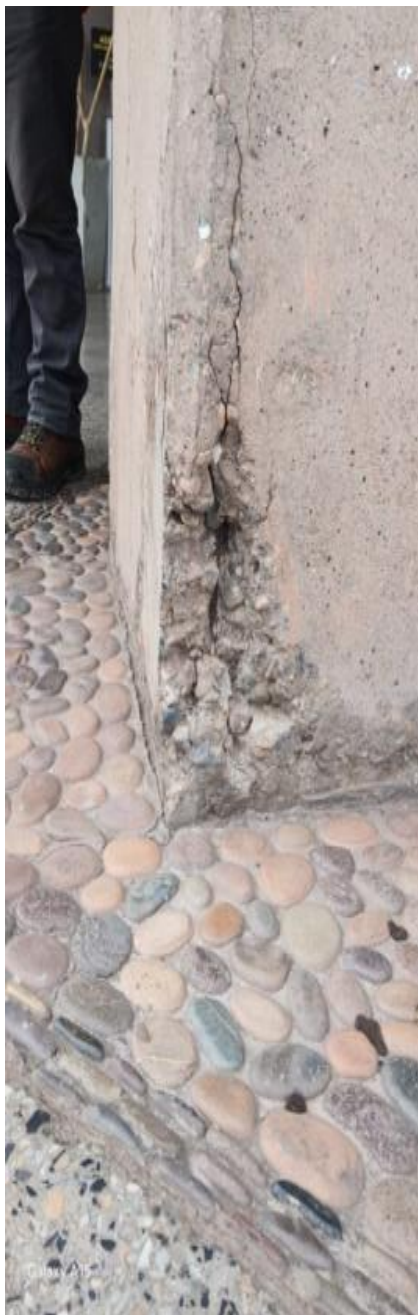
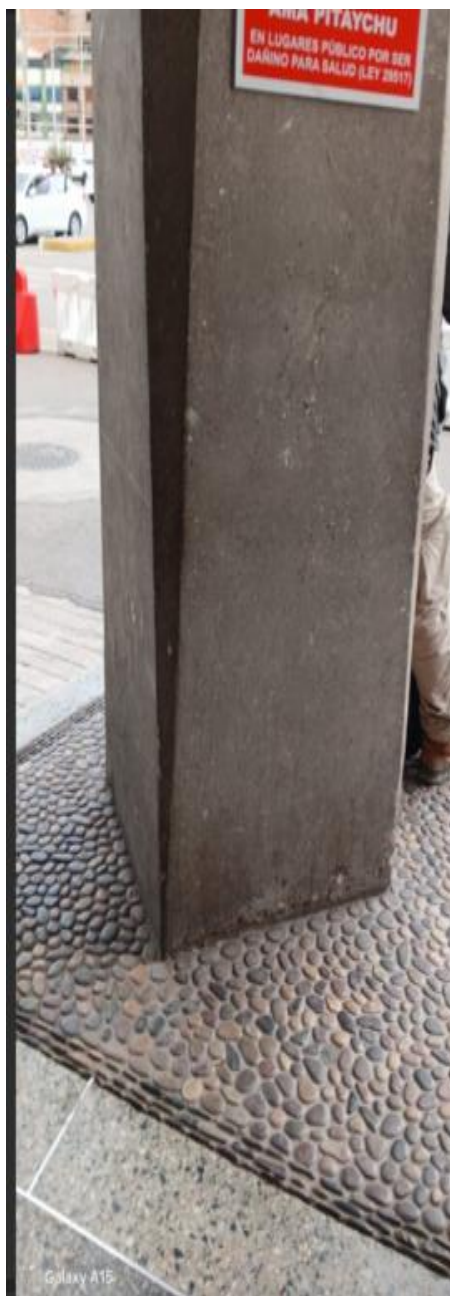
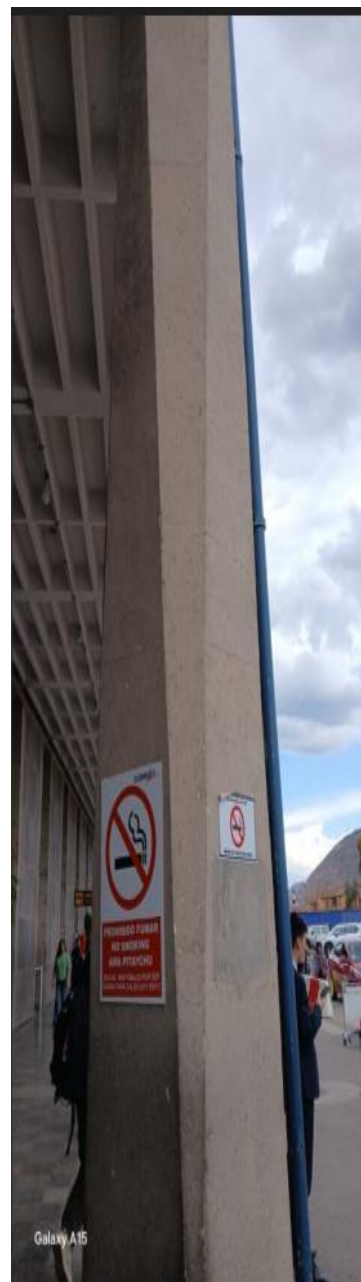
Como podemos apreciar en la vista presentada, **la primera foto nos revela que una columna ha sufrido grietas por deterioro de carbonatación del acero, aunque este no se puede apreciar, por lo que en su momento deberá recibir el tratamiento para detener el deterioro de los demás aceros**, esto ha sido por falta de mantenimiento en la parte inferior de la columna, ya que a mayor altura no se refleja esta característica.

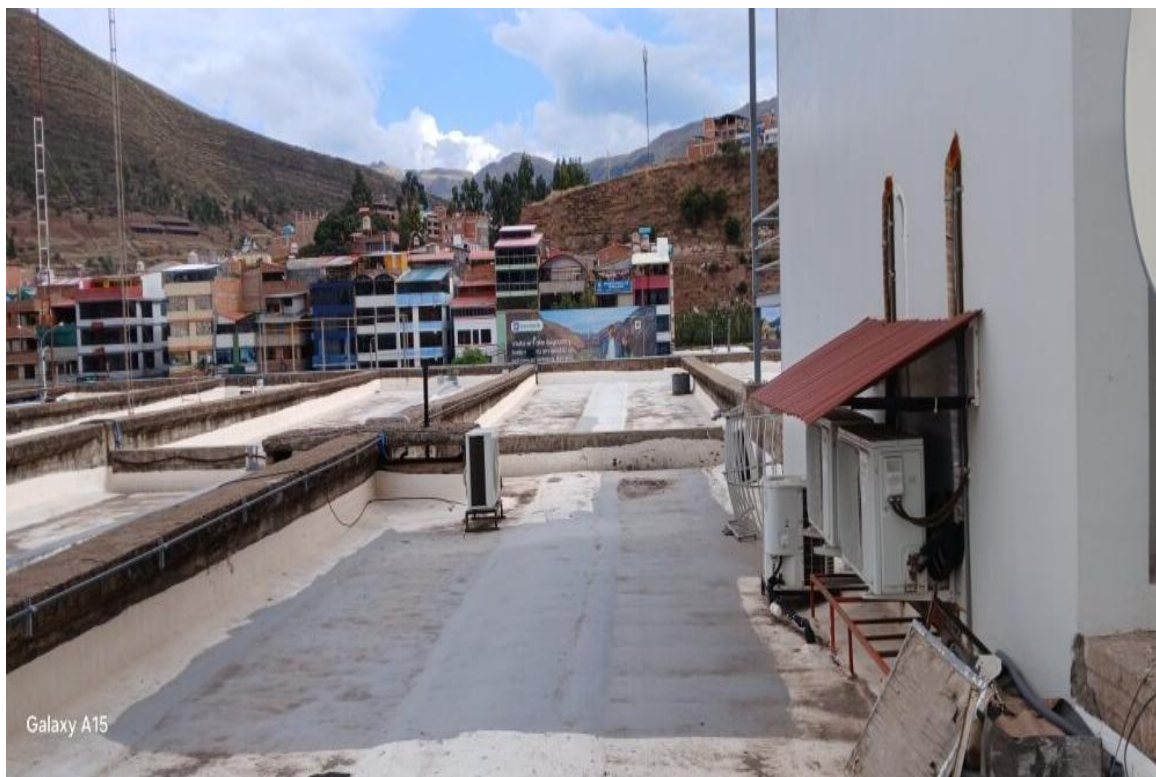
Se aprecia un techo con falta de mantenimiento, no solo se debe proteger las vigas principales , también se debe proteger la losa de concreto, no existe protección contra la lluvia idónea, se observa también que no se aprecia ninguna tendencia de degradación del concreto tanto de la losa como la de las vigas principales, tampoco se evidencia deflexión alguna, lo que indica que al momento de este informe esta trabajando, siguiendo los parámetros de su diseño primigenio

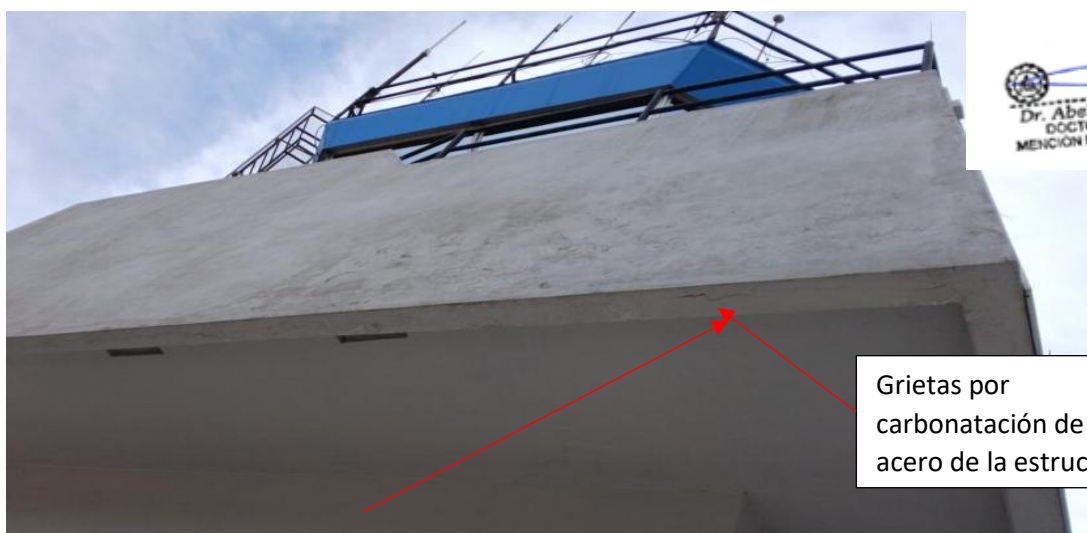
Grietas por  
carbonatación de  
acero de la estructura

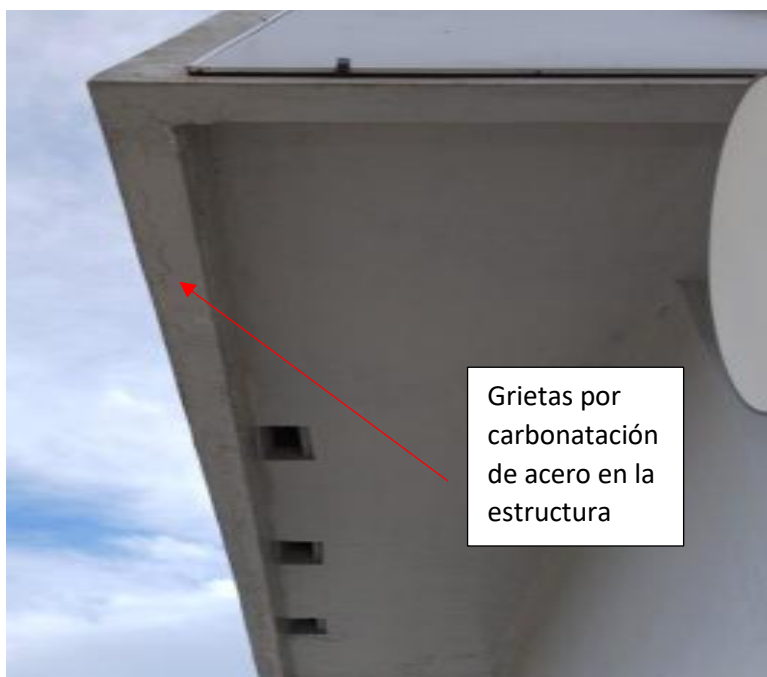
Grietas por carbonatación de acero en la estructura

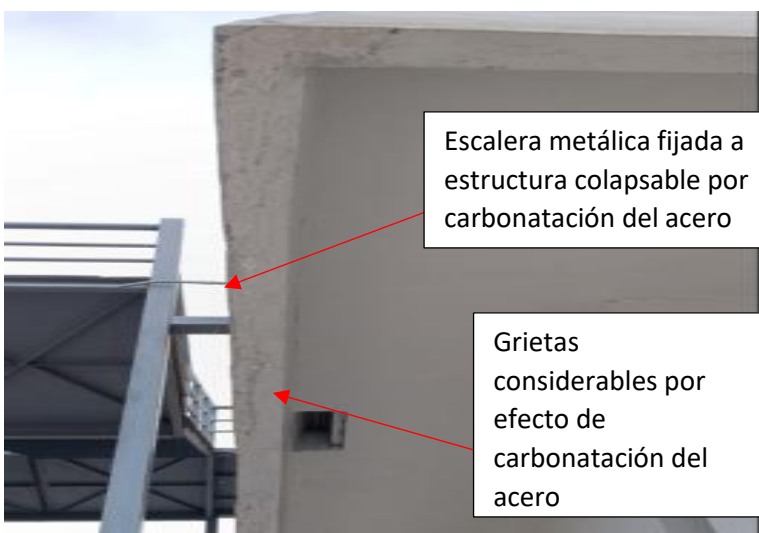
Escalera metálica fijada a estructura colapsable por carbonatación del acero

Grietas considerables por efecto de carbonatación del acero

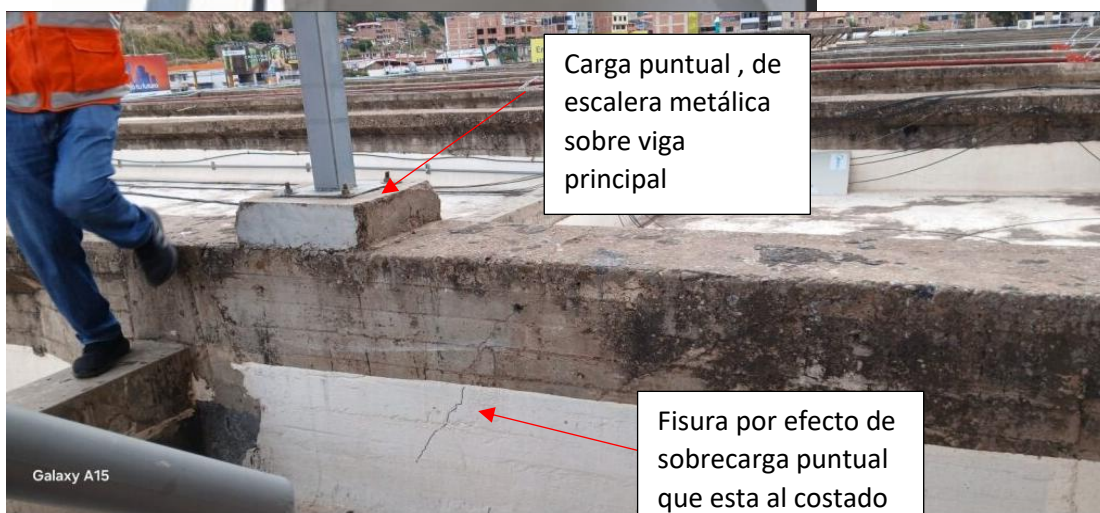
Carga puntual, de escalera metálica sobre viga principal

Fisura por efecto de sobrecarga puntual que esta al costado de escalera metálica

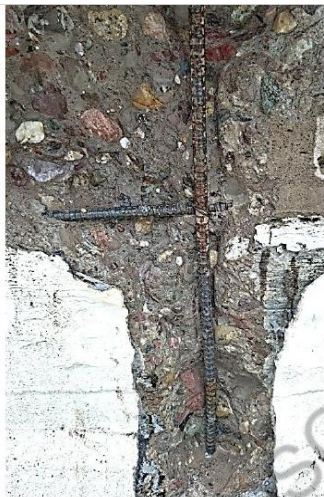
VERIFICACION PRECISA CON AYUDA DEL PACHOMETRO, VIGA PRINCIPAL EJE 15 DEBAJO ENTRE EJES SECUNDARIOS A Y C. ARMADURA CON CORROSION

En su inspección y verificación del acero en vigas principales, detecto que el acero componente de la viga, si bien es cierto el concreto de la viga esta carbonatado el acero se aprecia con su corrugación de fabrica significa que no está degradado y que está funcionando según diseño.

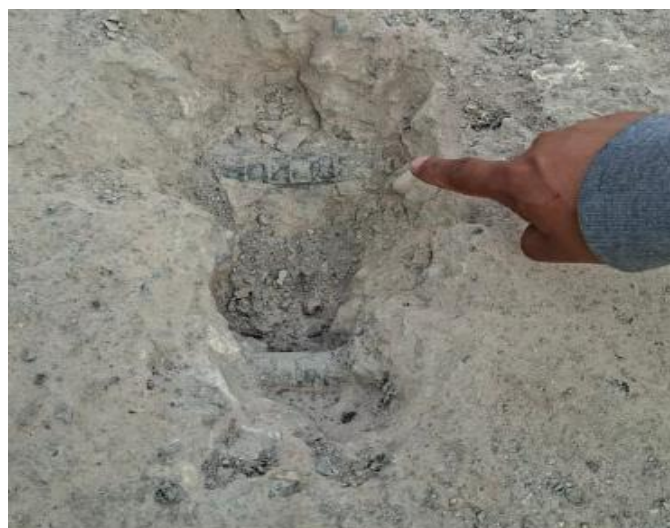
*Fotografia 1 Acero superior de viga verificado in situ.*

Podemos verificar en la presente vista de la fotografia 1 el acero superior de la viga principal insito no se aprecia la degradacion del diametro correspondiente, se aprecia el corrugado del acero de fabrica, por lo tanto no existe carbonatacion del acero en viga.

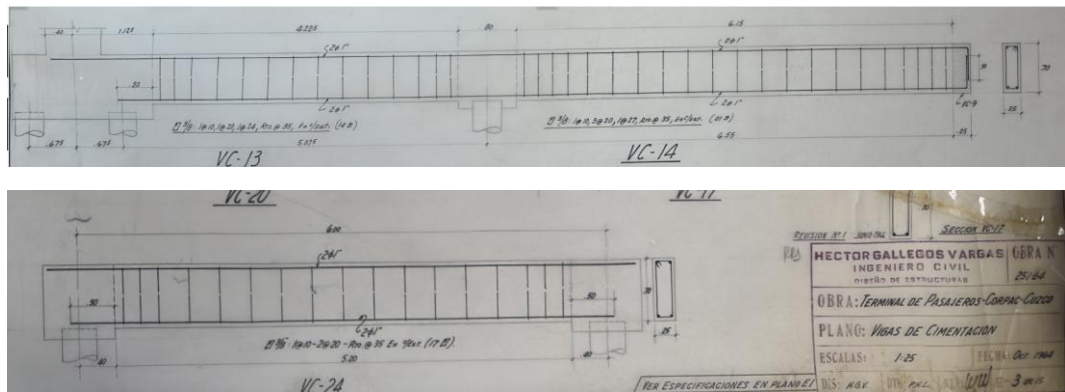
Imagen del Plano: Vigas de cimentación, octubre del año 1964, se observa claramente espaciamiento excesivo en los estribos.
