# INFORME ESTRUCTURAL DEL AEROPUERTO INTERNACIONAL DE PASAJEROS VEALASCO ASTETE DEL CUZCO

**DICIEMBRE DEL 2025**

## INFORME TECNICO ESTRUCTURAL - INFRAESTRUCTURA AEROPUERTO CUZCO

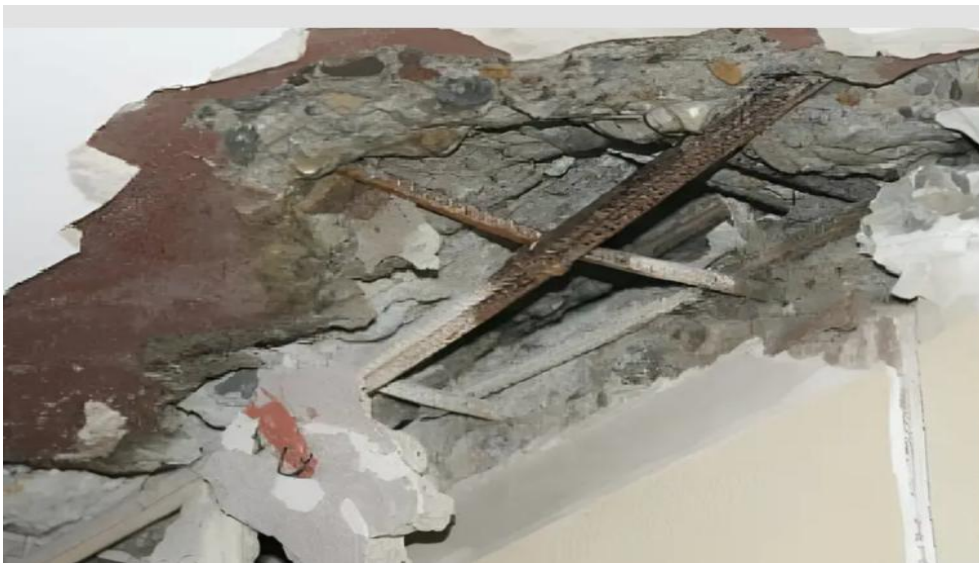
## VII. COLAPSO DE EDIFICIO DE CONCRETO ARMADO EN CHILE POR SISMO (2010)

En la mañana de 27 de febrero del 2010, un mega terremoto sacudió Chile, alcanzando una magnitud 8.8, con una duración total de 2 minutos y 30 segundos y una profundidad de 30.1km, el fenómeno afectó al 80% del país.
